## VERWITTERUNG

## ÜBER ACCOYA®

## UNBEARBEITETES ACCOYA®

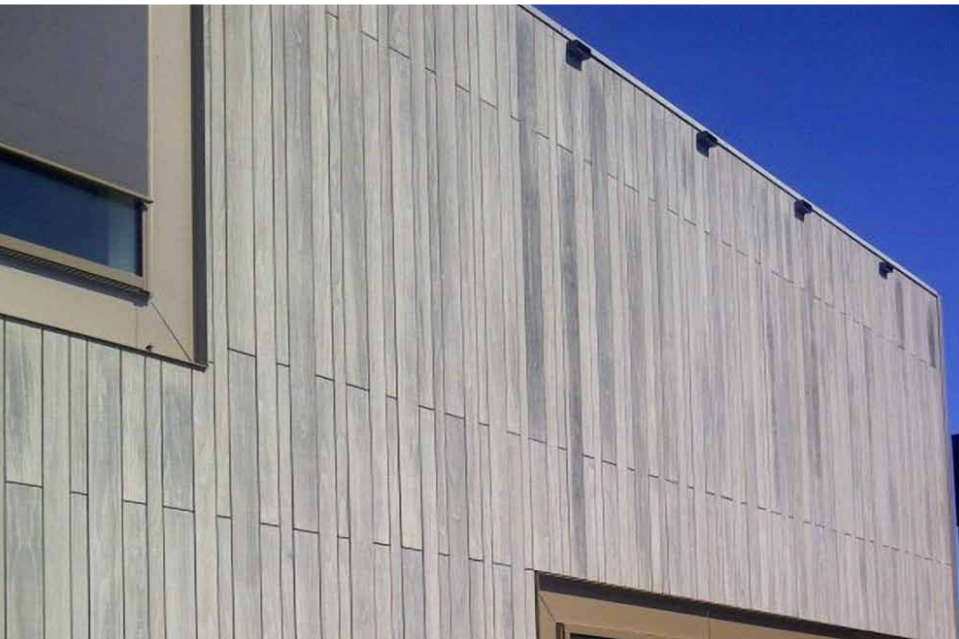
Ein Beispiel einer solchen fleckigen Übergangsphase ist hier abgebildet (Niederländisches Verkleidungsprojekt etwa ein Jahr nach Fertigstellung).

Davor durchläuft unbehandeltes Accoya® eine bleichende Phase, in der es einen helleren Ton seiner alten Farbe annimmt. Oberflächengegebenheiten werden in diesem Schritt besonders deutlich und können von Brett zu Brett abweichen. Dieser Effekt nimmt mit der weiteren Vergrauung nach und nach ab, aber in dieser Phase kann Accoya® fleckig aussehen.

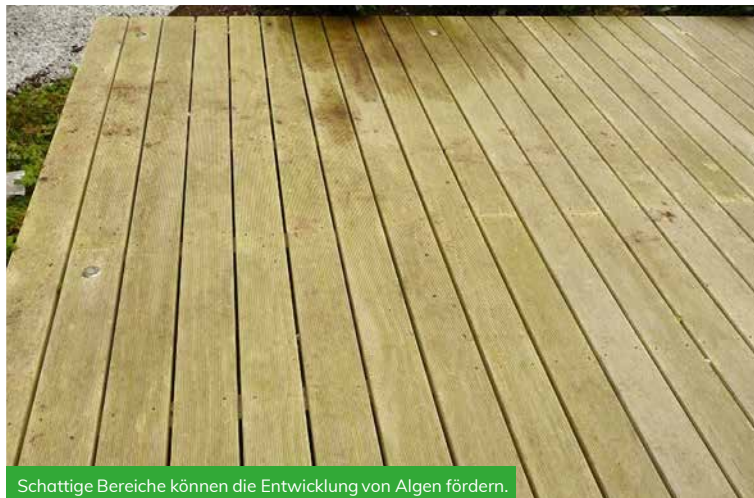
Schattige Bereiche können die Entwicklung von Algen fördern.

Nasse und trockene Bretter variieren im Aussehen. Aufgrund der Errichtungsdetails, dem Vorhandensein eines schattierten Bereichs oder den natürlichen Unterschieden im Holz, wie beispielsweise Dichte-variation oder Kornorientierung, trocknen einige Platten schneller als andere.

Dies wird nicht nur auf der Oberfläche beim Trocknen sichtbar, sondern hat auch einen Einfluss auf die Entwicklung von Schimmelpilzen, Algen und so weiter.

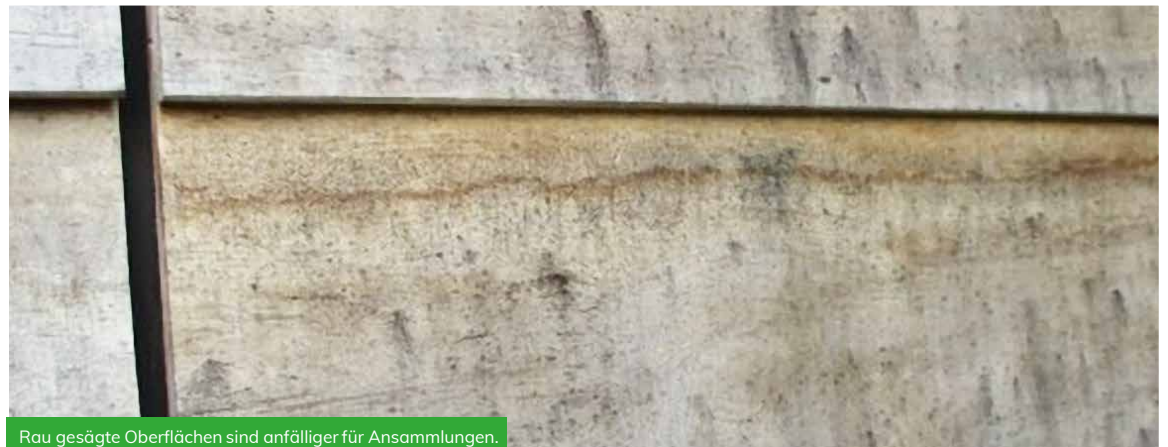
Rau gesägte Oberflächen sind anfälliger für Ansammlungen.

Andere Einflüsse sind ortsspezifisch, wie die Nähe zur Vegetation, Verschmutzung und Schmutzansammlungen (raue gesägte Oberfläche!). Schließlich spielen auch die natürlichen Unterschiede des Holzes eine Rolle.

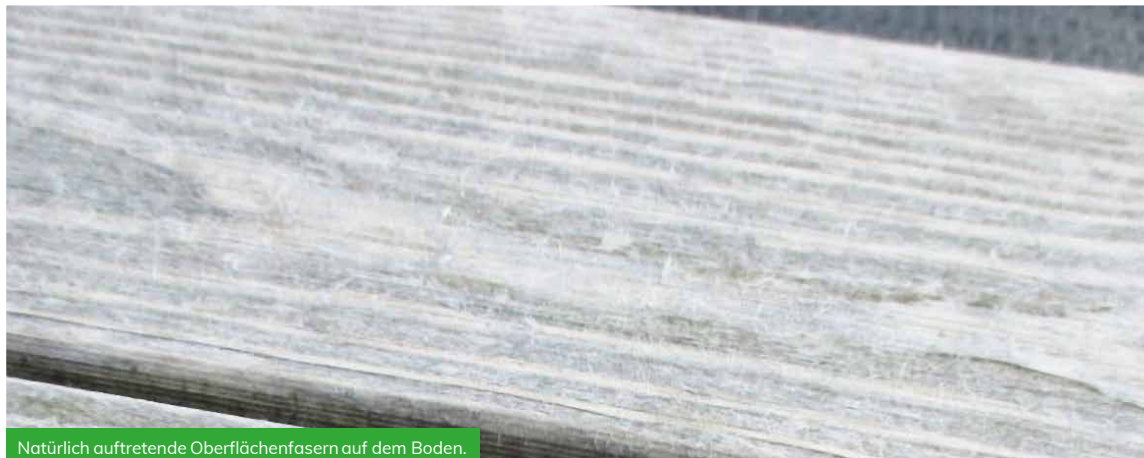
Natürlich auftretende Oberflächenfasern auf dem Boden.

Je höher die Menge oder die Intensität der UV-Oberfläche ist, desto schneller entwickelt sich dieser Prozess. Es ist anzumerken, dass diese Fasern auf allen exponierten Holzarten, einschließlich Accoya®, insbesondere auf flachen Oberflächen, wie Böden gebildet werden. Ein geripptes Bodenprofil neigt dazu, diese Fasern anzusammeln, was es umso auffälliger macht.

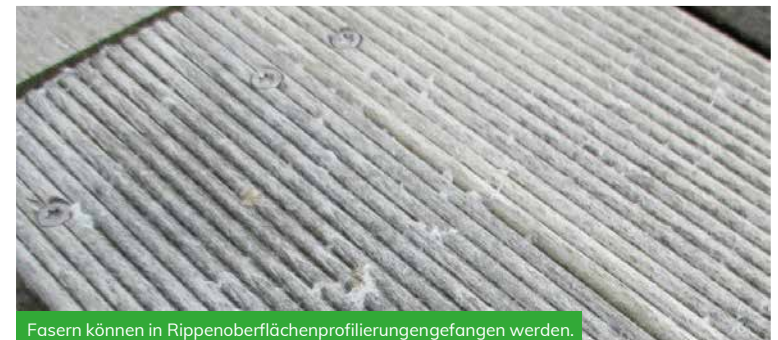
Fasern können in Rippenoberflächenprofilierungengefangen werden.

In all diesen Fällen ist die Haltbarkeit des Accoya® Holzes in keiner Weise beeinträchtigt. Jedoch empfiehlt es sich, regelmäßig alle losen Fasern zu entfernen, da diese sich an einem Ort sammeln, wo sich dann Organismen niederlassen, was zur Verunstaltung des Holzes führen kann.

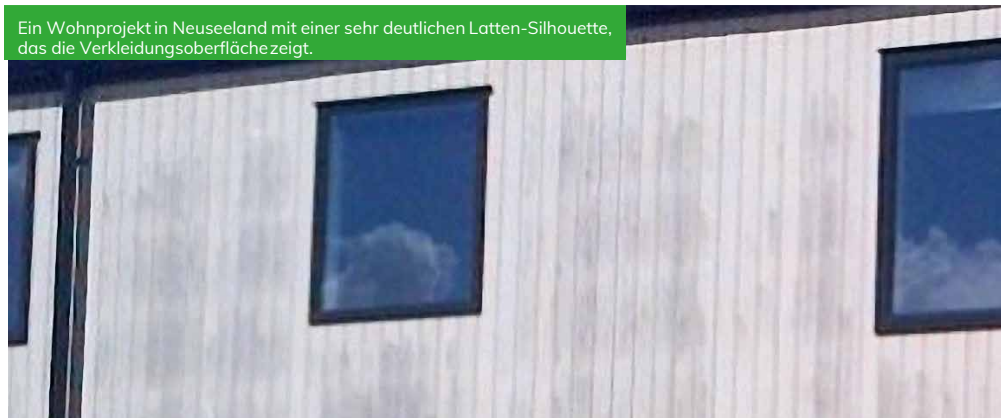
Ein Wohnprojekt in Neuseeland mit einer sehr deutlichen Latten-Silhouette, das die Verkleidungs Oberfläche zeigt.

Bei einigen Projekten zeigte sich ein deutliches Muster, das den Unterrahmen hinter dem Accoya® wider- spiegelt. Dies wird durch die Wärmeübertragung vom Gebäude auf die Accoya®-Bretter verursacht, wodurch der durchschnittliche Feuchtigkeitsgehalt am Ort der Schnittstelle verringert wird.

Trockenere Bedingungen bedeuten weniger Schimmel-bildung, weshalb die Grenzflächen klar sind, während der Rest der Oberfläche Schimmel aufweist. Beachten Sie, dass dieser Effekt an jeder Fassade, bei jeder Art von Verkleidung oder Tafelmaterial beobachtet werden kann.

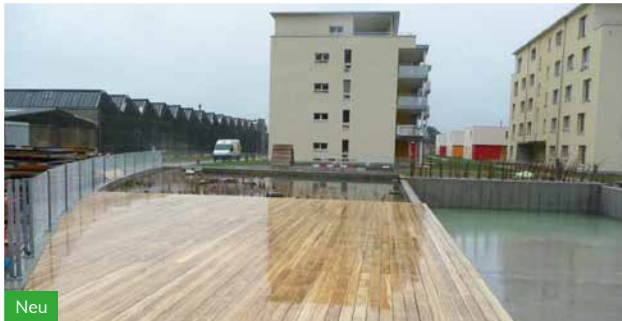
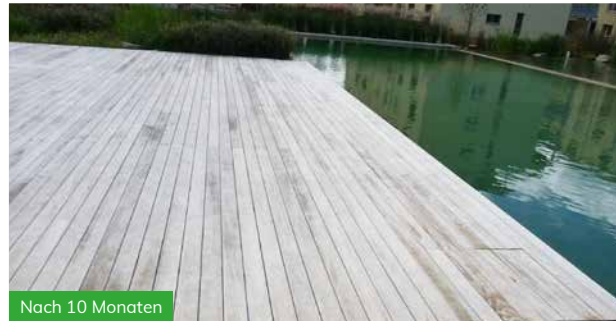
## BODEN FÜR EIN ÖFFENTLICHES SCHWIMMBECKEN, OESINGEN, SCHWEIZ

Der Boden in Oesingen wurde direkt nach Installation (links), nach 10 Monaten (Mitte) und nach 30 Monaten (rechts) fotografiert.

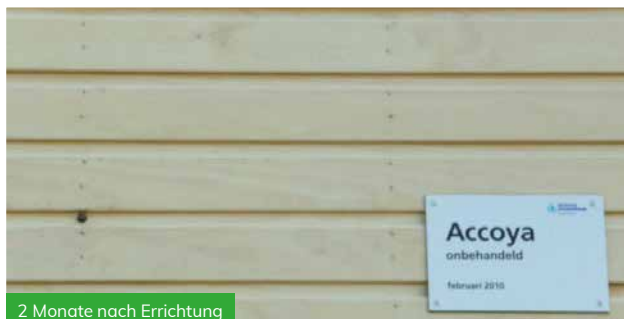
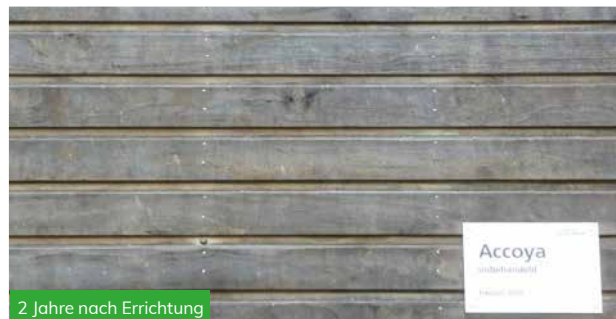
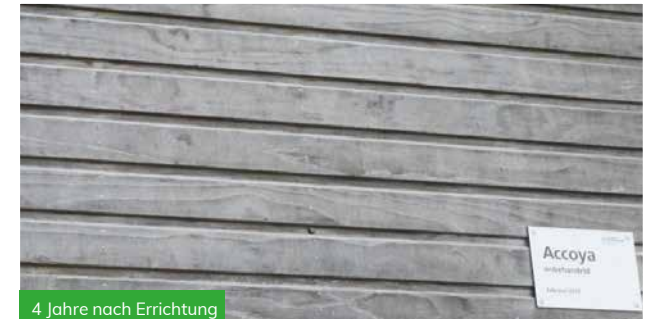
## BÜROVERKLEIDUNG, VROOMSHOOP, NIEDERLANDE

Ein Teil der nach Südfassade wurde im April 2010 mit Accoya® verkleidet und seitdem nicht gepflegt. Die Bilder zeigen die Fassade Im Juli 2010, 2012, 2014 (von links nach rechts).

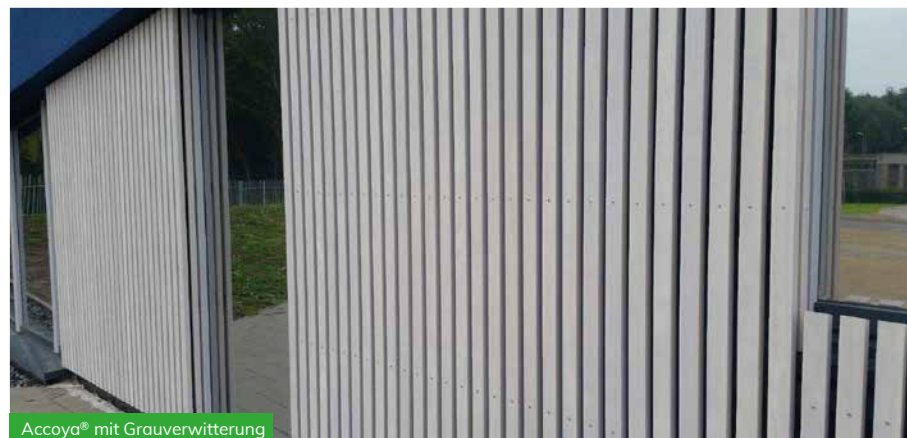
Accoya® mit Grauverwitterung

Bitte beachten Sie, dass die Vergrauung der Accoya®-Oberfläche auch bei Verwendung eines klaren oder lichtdurchlässigen Beschichtungssystems möglich ist, wie bei anderen Holzarten auch, esonders wenn deren Beschichtungen keine ausreichenden UV-Blocker enthalten.

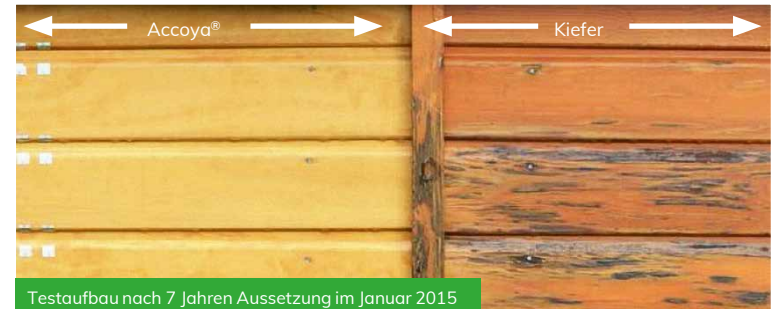
Für eine vergleichbare Leistungsbewertung von Accoya® und unmodifiziertem Kiefernholz, beschichtet mit einer halbdurchlässigen Beize, wurde bei BM Trada eine südseitige Verkleidungsanlage aufgebaut.

Das lichtdurchlässige Beizsystem bestand aus einer pigmentierten Grundierung mit zwei Decklacken. Die verwendeten Verkleidungsplatten wurden in Form einer Stülschaling angebracht, wobei die obere Kante auf einen Radius von  $\pm 10$  mm abgerundet wurde.

Nach fast 7 Jahren südlicher Belichtung in einer schwierigen Umgebung befanden sich die Accoya®-Platten in einem weitgehend brauchbaren Zustand, wobei nur 2 der 7 Verkleidungsplatten deutliche Belege für Stress in Form von Schimmel- oder Mehltauwachstum zeigten.

Es wurde festgestellt, dass die Kiefernplatten eine starke blaue Pilzverunreinigung entwickelt hatten, die zu einer lückenhaften und diskontinuierlichen Entartung unter der Beschichtung führte. Die Integrität der Beschichtung auf den Kiefernplatten wurde als schwer beeinträchtigt befunden. Ein starkes Abblättern und Abschälen der Beschichtung erfolgte nicht nur entlang der abgerundeten Schulterdetails, sondern auch an den ebenen Flächen, wo Oberflächenrisse und Krakelierungen aufgetreten waren.
